Plan de emergencias ante el riesgo de inundación del T.M. de Doneztebe / Santesteban

PLAN DE EMERGENCIAS ANTE EL RIESGO DE INUNDACIÓN DEL T.M. DE DONEZTEBE/SANTESTEBAN

SEPTIEMBRE 2017

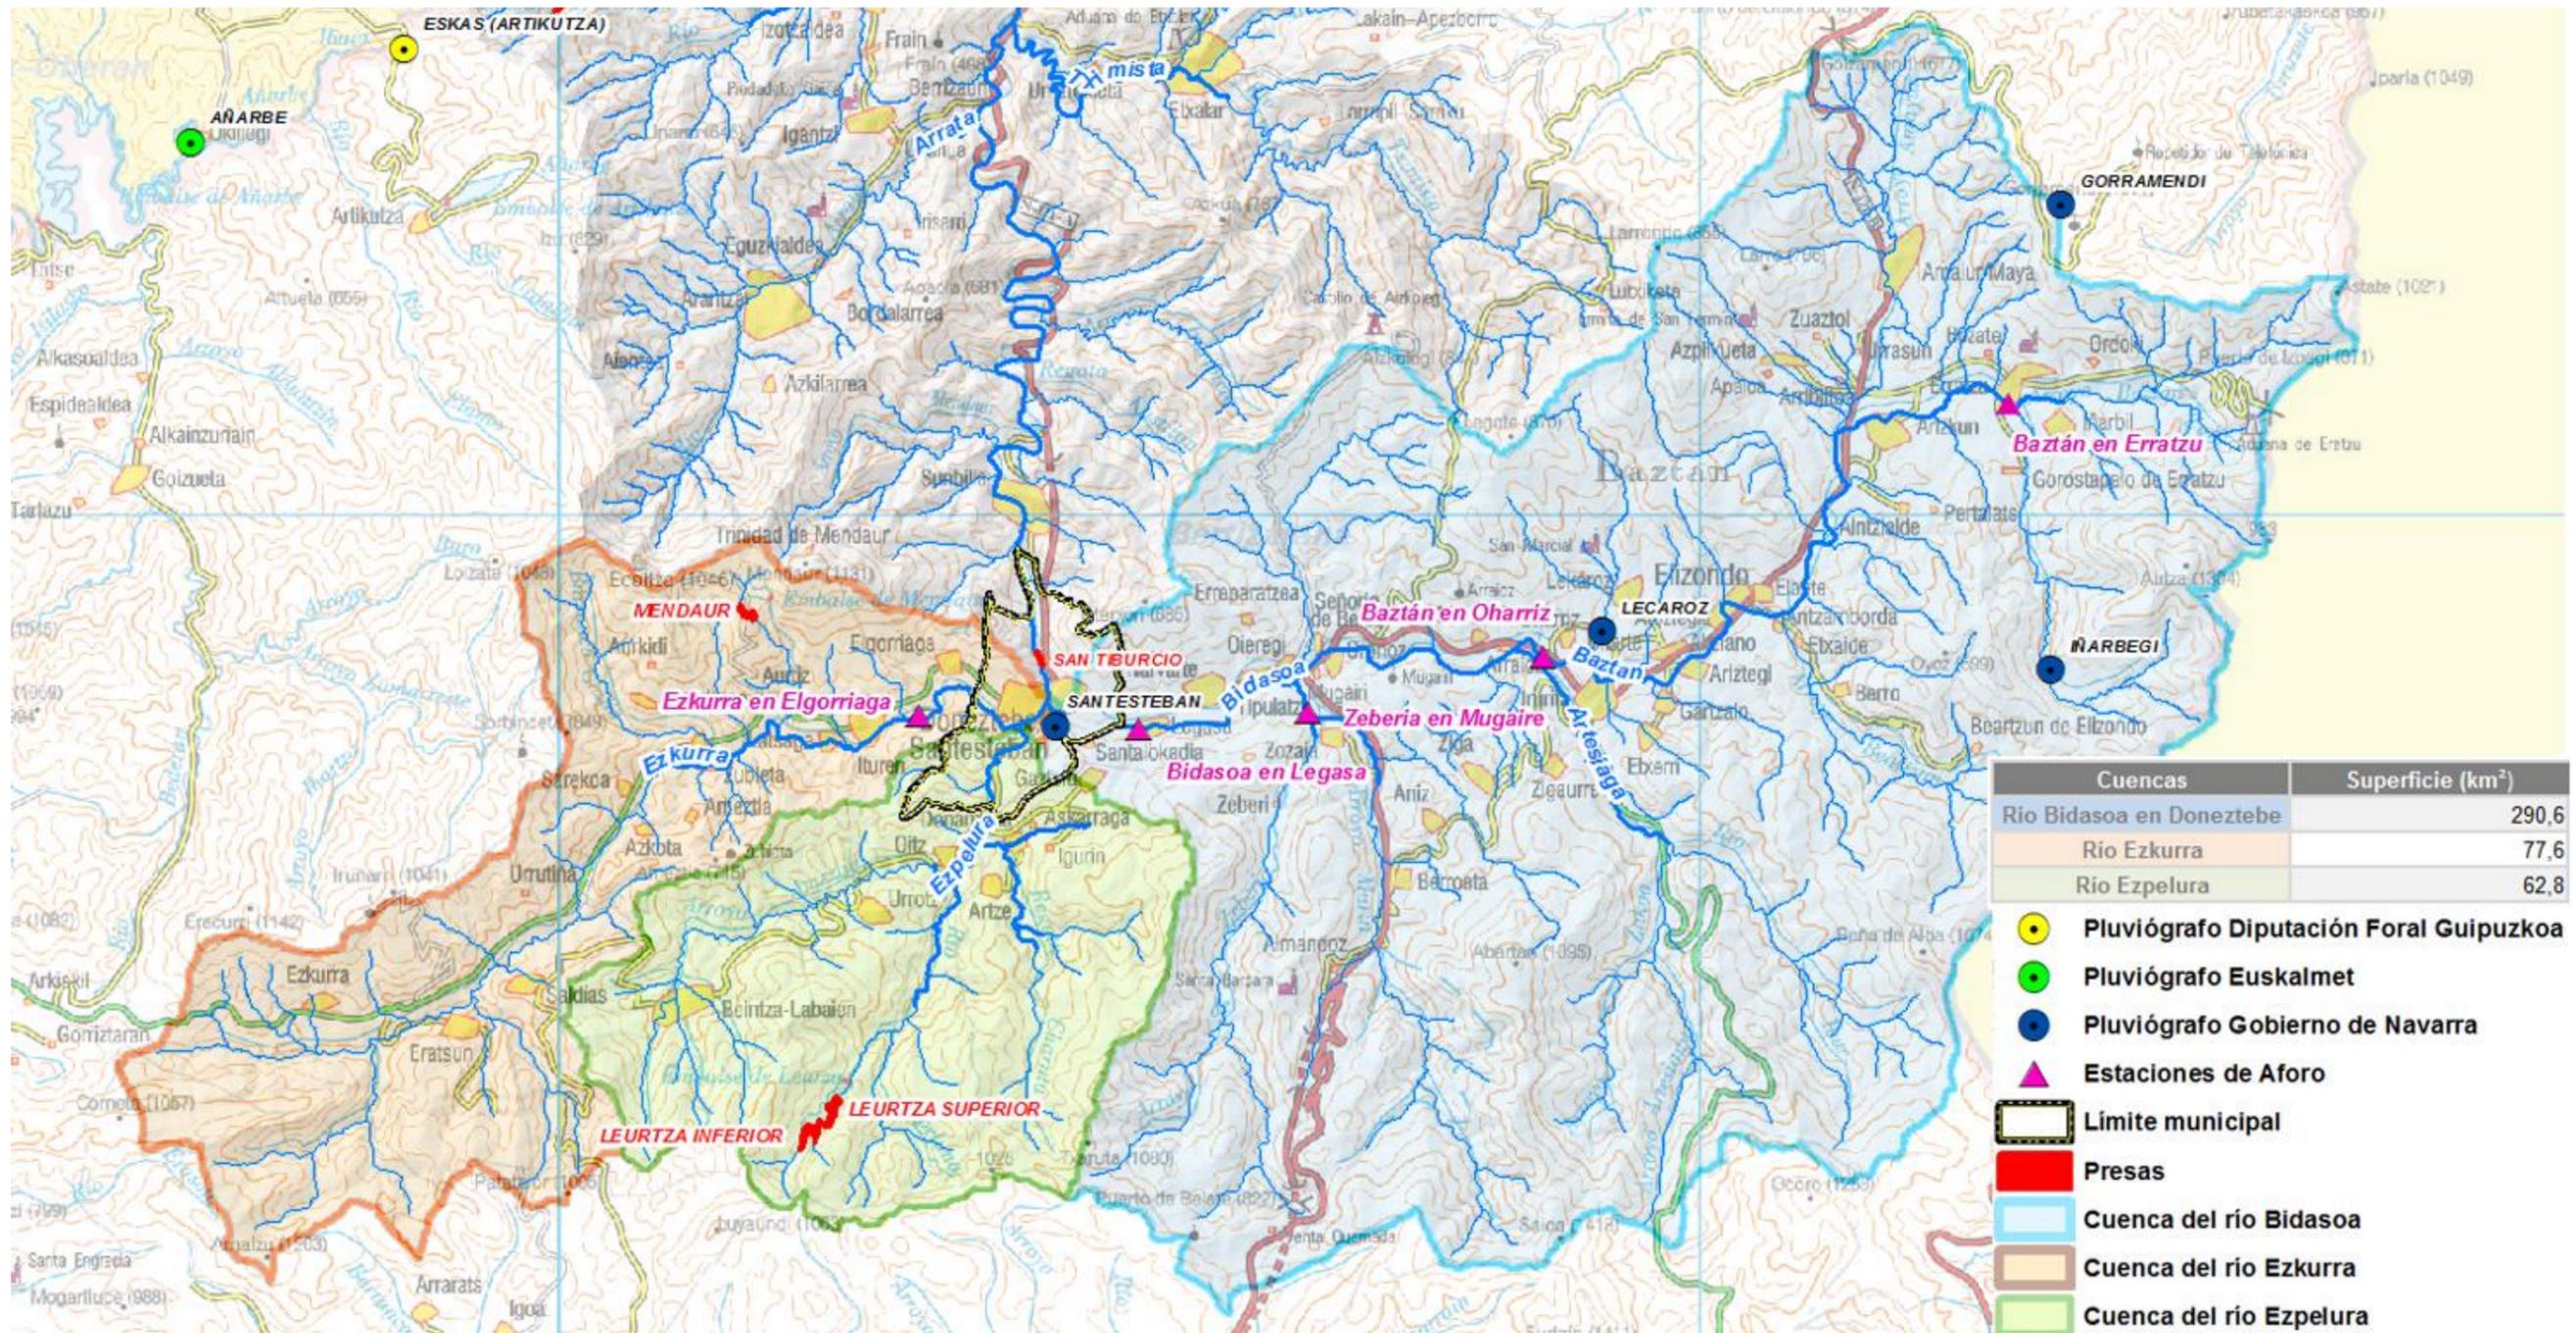
Figura 1. Mapa con las cuencas de aportación e infraestructuras hidrológicas

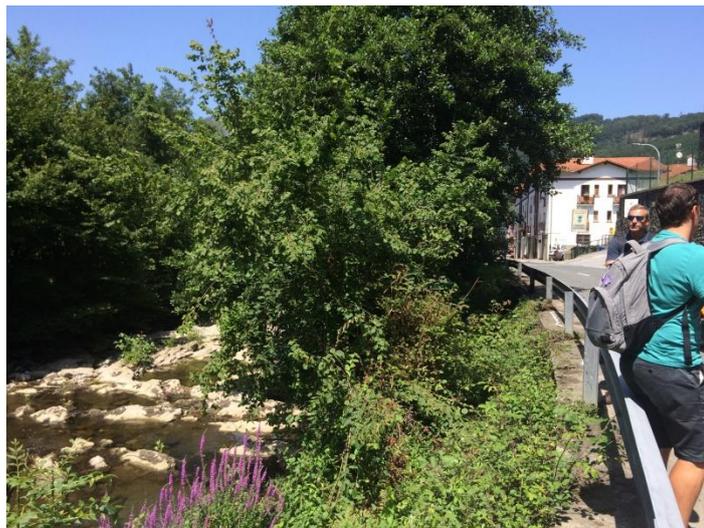
Figura 2. Vegetación dentro del encauzamiento del río Ezpelura.

- **La falta de capacidad de la red de saneamiento**
- **El grado de cierre de las compuertas de la presa de San Tiburcio**
- **La acumulación de sedimentos en la confluencia de los ríos Ezkurra y Ezpelura y la vegetación que resta capacidad de desagüe a los cauces.**

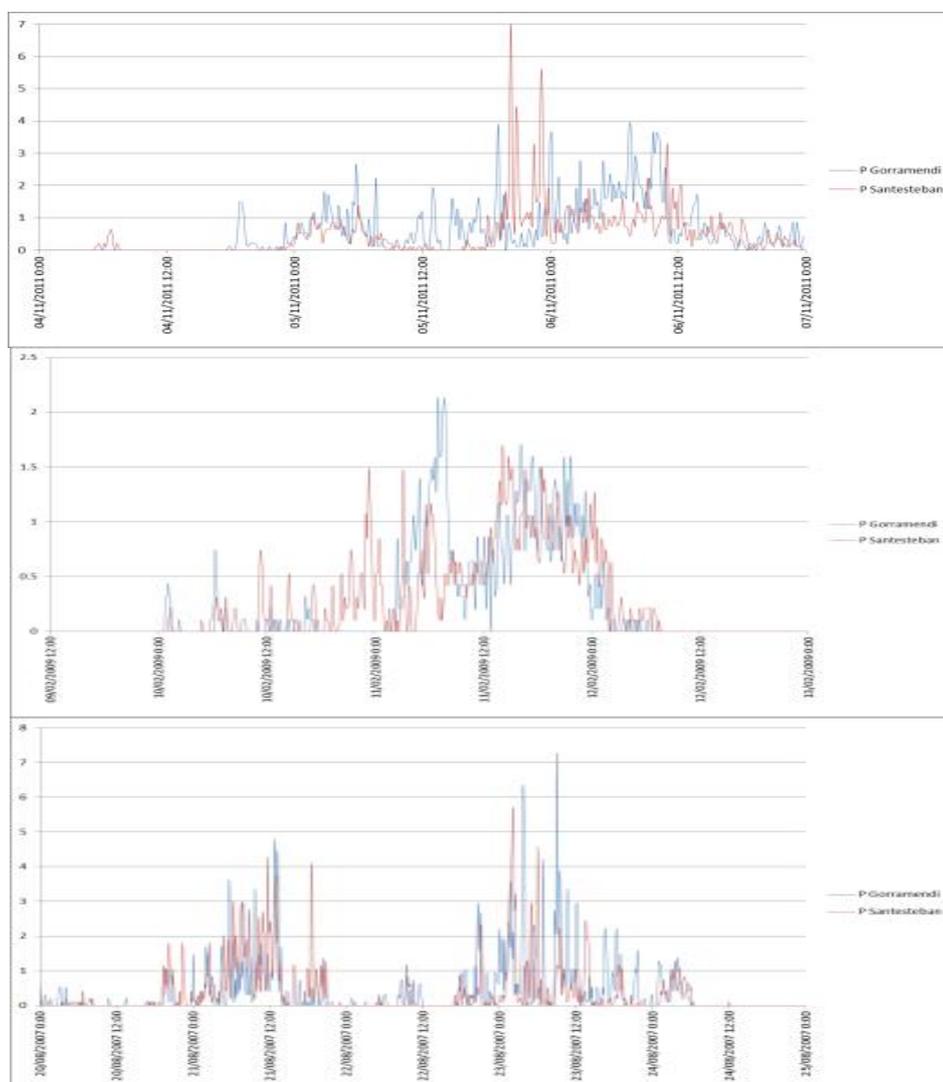
Figura 3. Distribución de lluvia en los episodios de febrero de noviembre de 2011, febrero de 2007 y agosto de 2009.

Por último, tras el análisis de todos los episodios anteriormente citados cabe destacar que el patrón de lluvias registrado en las estaciones de Gorramedi y Doneztebe/Santesteban es sensiblemente similar cuando los frentes son de invierno (de octubre a abril) y en aquellos fenómenos de gota fría que se producen a escala general y de larga duración como la de 1983 o la de agosto de 2007. Las siguientes imágenes son 2 ejemplos de estas similitudes.

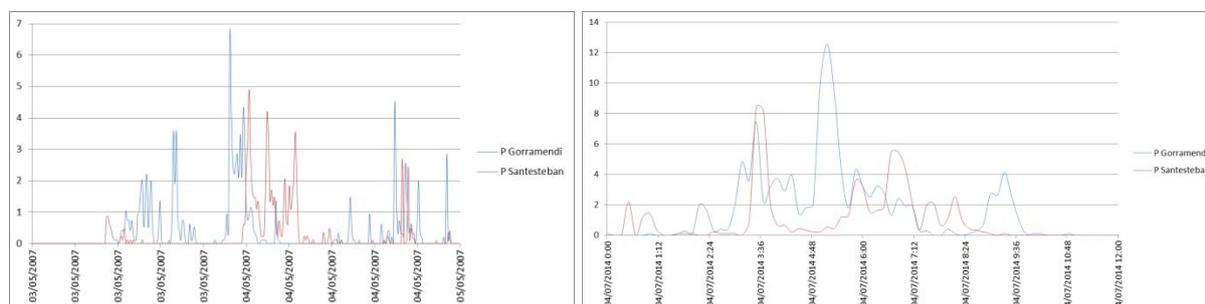
Figura 4. Distribución de lluvia en los episodios de mayo de 2007 y julio de 2014.

Sin embargo las tormentas que se suceden entre mayo y septiembre, cortas e intensas no responden a un patrón semejante, como se aprecia en las siguientes imágenes:

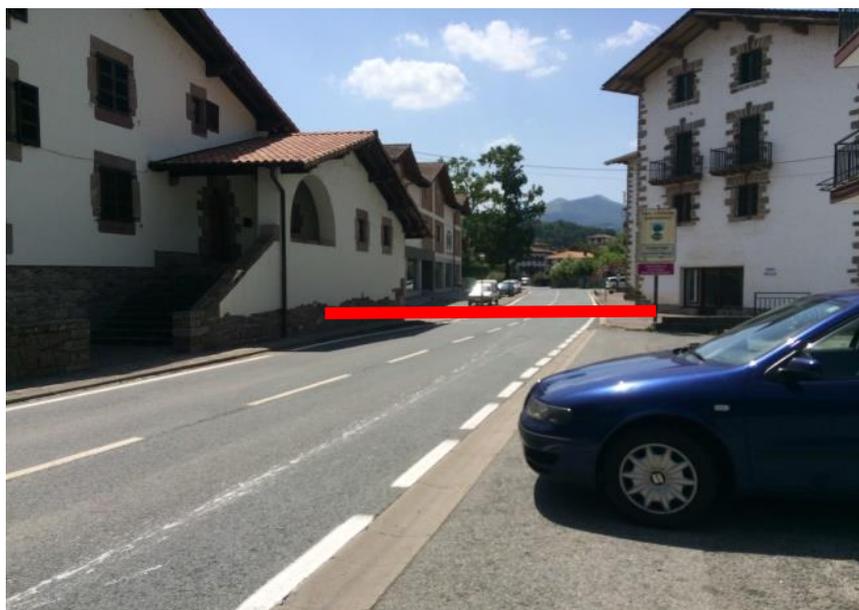
Figura 5. Zona del punto bajo del casco urbano, línea roja.

- La inundación se ve agravada por la **insuficiencia de la red de alcantarillado** para absorber el agua generada durante la riada, así como por la configuración urbanística del casco urbano donde el punto bajo no es río Bidasoa, sino que se sitúa en el interior produciendo embalsamientos que son desaguados por el sistema de alcantarillado.

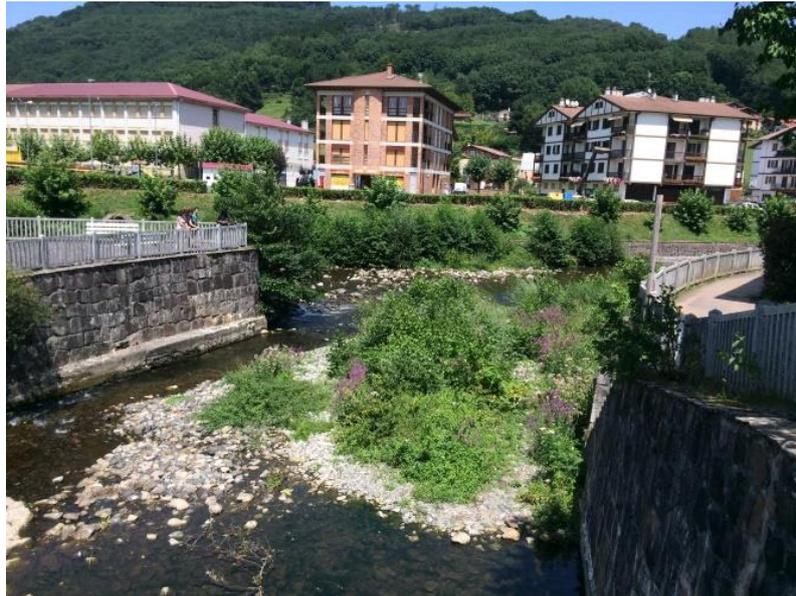
Figura 6. Barra de arena generada en la desembocadura del Ezpelura.

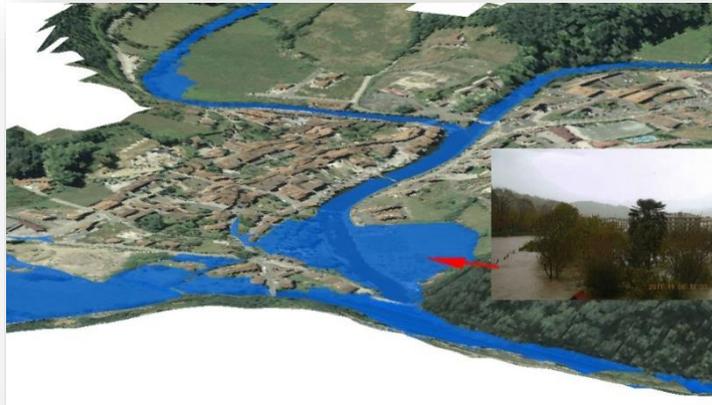
Figura 7. Avenida de 2009, Fotografía y resultado del modelo hidráulico

delimitación se calcularon los caudales y los niveles de agua mediante modelos matemáticos hidrológicos e hidráulicos, ajustados a la realidad al ser calibrados con la información de las inundaciones de 2007, 2009 y 2011 y contrastados con la información de 2013 y de la encuesta municipal.

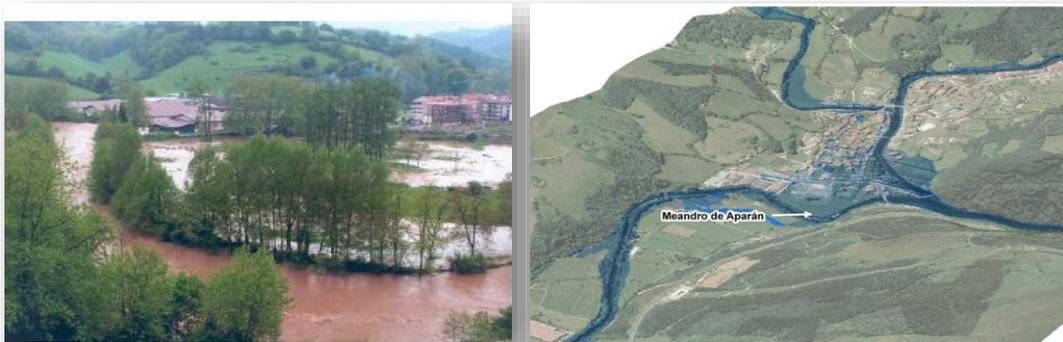
Figura 8. Avenida de mayo de 2007, Fotografía y resultado del modelo hidráulico.

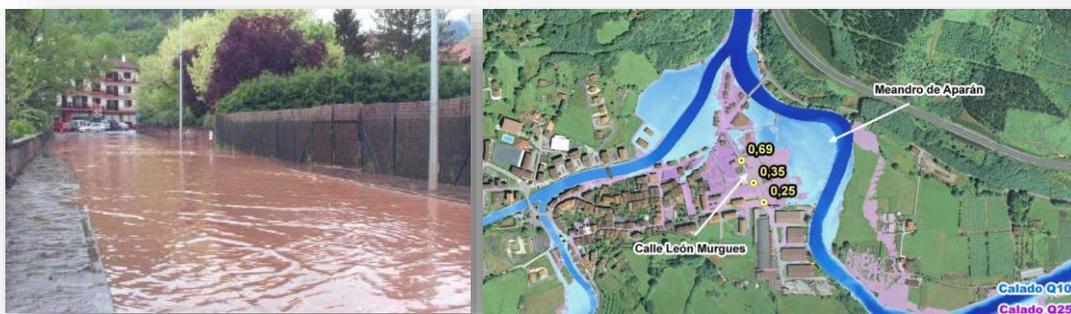
Figura 9. Avenida de León Mourgues. Avenida de mayo de 2007, Fotografía y resultado del modelo hidráulico.

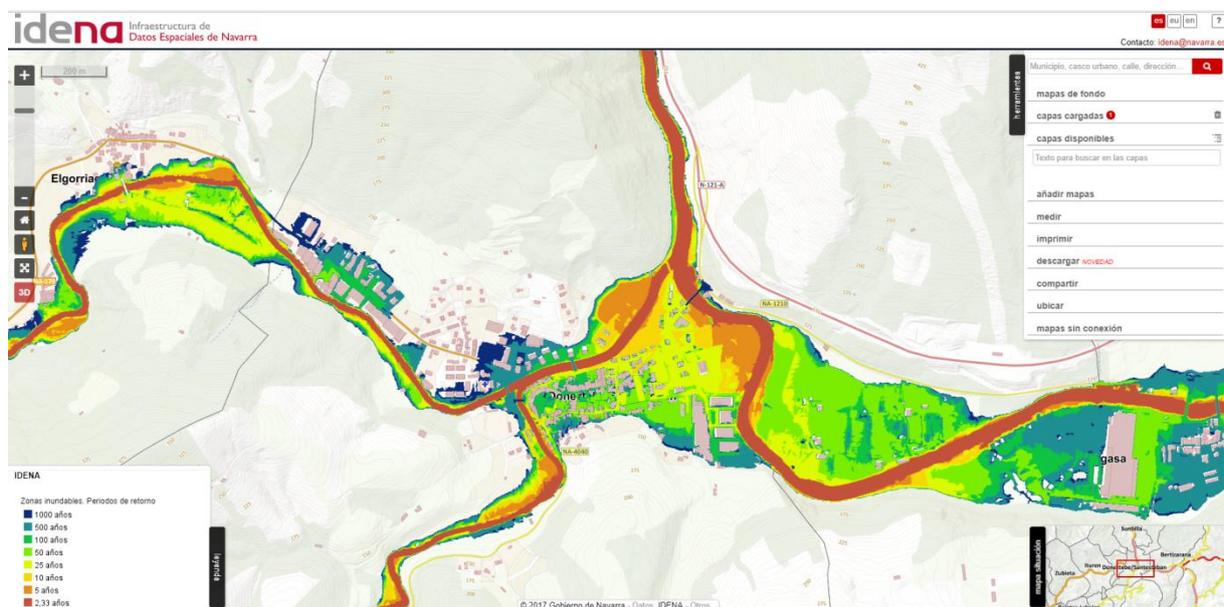
Figura 10. Mapas de peligrosidad de la inundación por periodo de retorno, <https://idena.navarra.es>

En IDENA <http://idena.navarra.es> y <http://idena.navarra.es/mobile> se pueden consultar los Mapas de Peligrosidad para los distintos periodos de retorno obtenidos del “Estudio de evaluación, gestión y ordenación hidráulica del riesgo de inundaciones en el río Bidasoa en Navarra”.

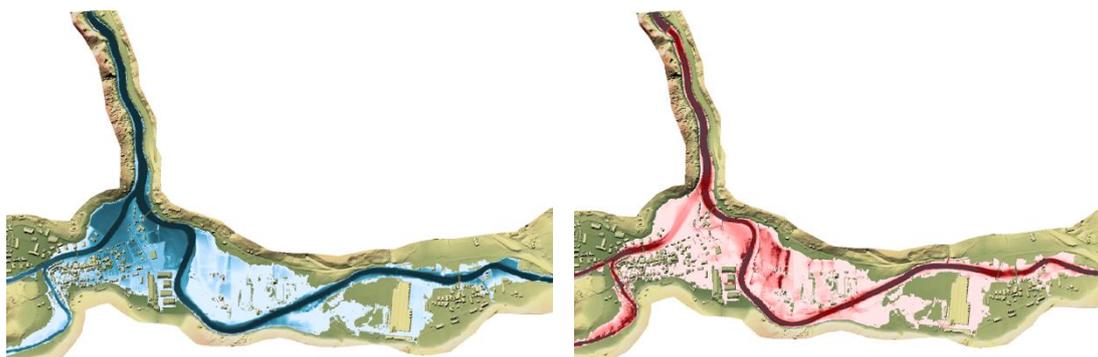
Dentro de los resultados de los modelos hidráulicos se obtienen los calados y las velocidades del agua en la zona inundable. La siguiente figura muestra el ejemplo para 100 años de periodos de retorno.

Figura 11. Peligrosidad de la inundación (altura de agua y velocidad) para periodo de retorno de 100 años

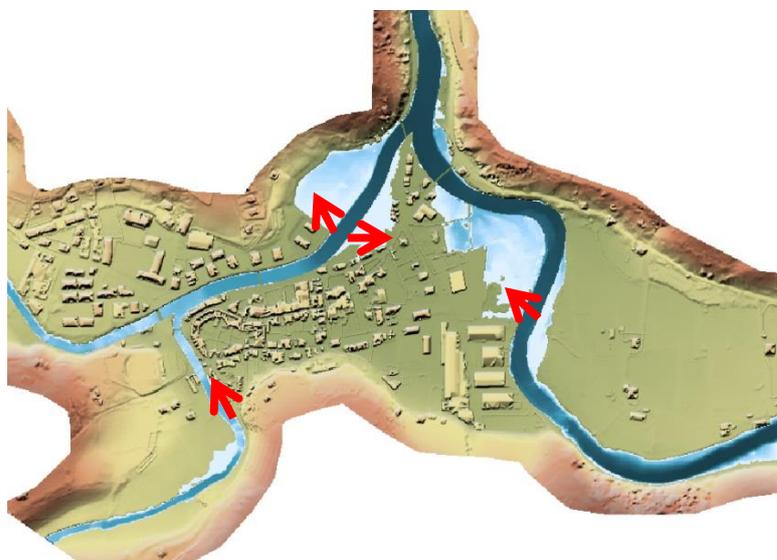
Las secciones por las que empiezan a salir el caudal se muestran en la siguiente figura.

Figura 12. Secciones de desbordamiento (en rojo) sobre la avenida de 10 años de periodo de retorno

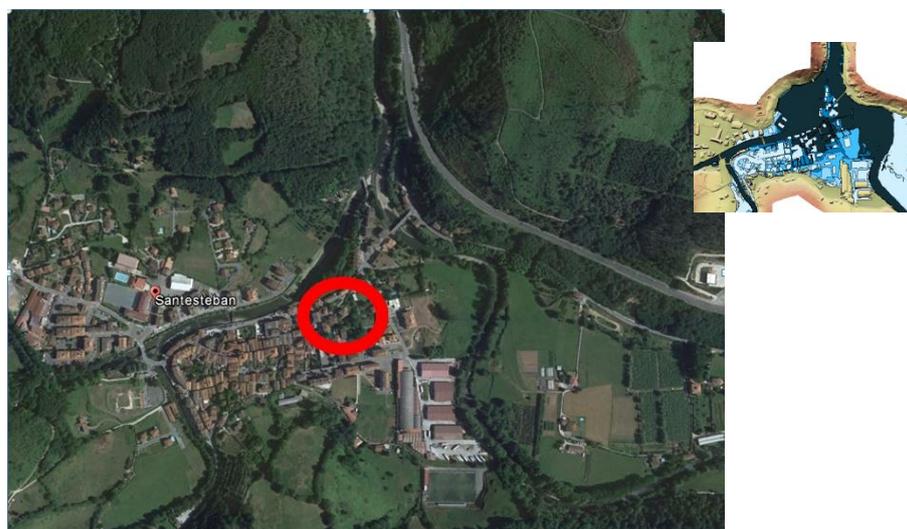
El agua de lluvia que llega por la ladera más el agua el agua que pueda salir de la red de saneamiento y pluviales se acumula en los puntos bajos del casco urbano. El principal es el que se muestra a continuación

Figura 13. Punto bajo de Doneztebe/Santesteban

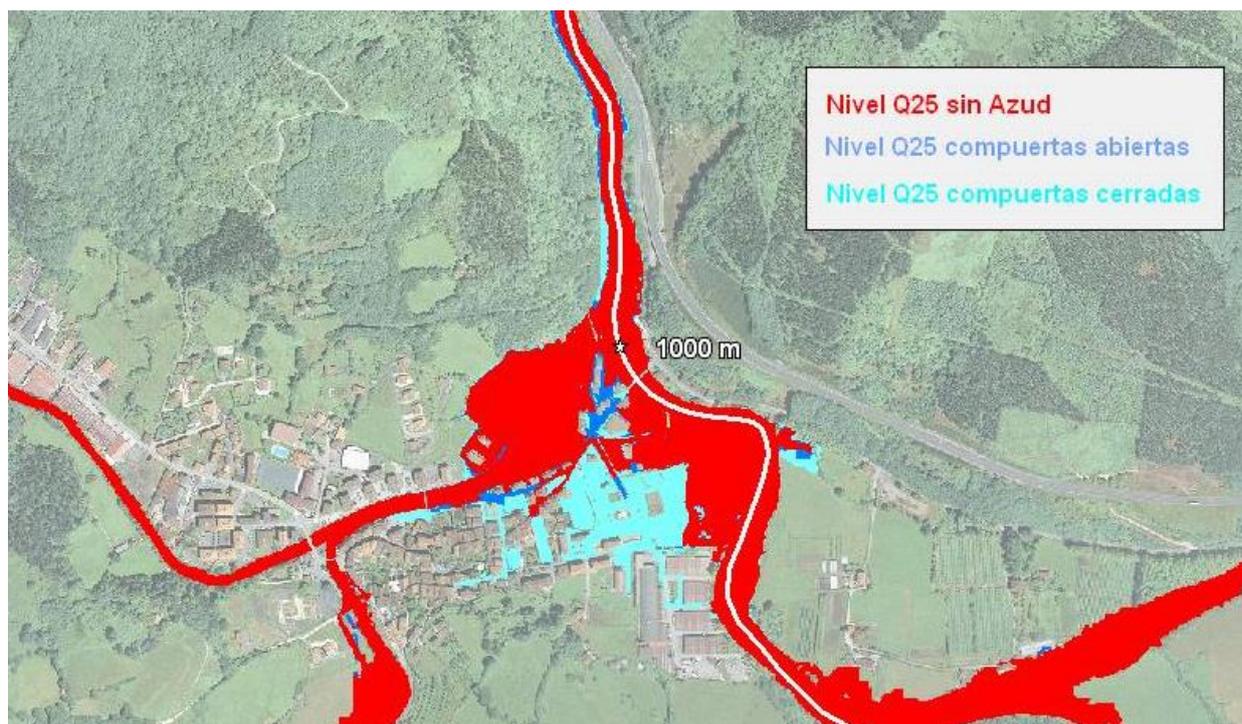
Por otro lado, en cuanto a la **presa de San Tiburcio**, su rotura no afecta a la inundabilidad de Doneztebe/Santesteban, salvo quizás a la zona situada aguas abajo, pero esto requiere de un estudio específico. Sin embargo, la gestión de sus compuertas si influye en la inundabilidad del casco urbano, salvo para caudales de periodo de retorno alto. El propietario de dicha presa debe disponer de unas **Normas de Explotación en situación extraordinaria** que indiquen, en caso de crecida, la necesidad de abrir las compuertas. Dentro del estudio general de la Cuenca del río Bidasoa se analizaron distintos escenarios: sin presa, con presa y en esta situación con las compuertas abiertas y cerradas. La influencia de la presa y las compuertas deja de ser significativa a partir de periodos de retorno superiores a 25 años. En el estudio, las zonas inundables se entregaron bajo la hipótesis de presa con compuertas cerradas para quedar del lado de la seguridad. La siguiente imagen muestra las zonas inundables para el periodo de retorno de 25 años, bajo los 3 escenarios:

Figura 14. Zona inundable de 25 años de periodo de retorno, sin presa, con la presa y las compuertas abiertas y con la presa y las compuertas cerradas

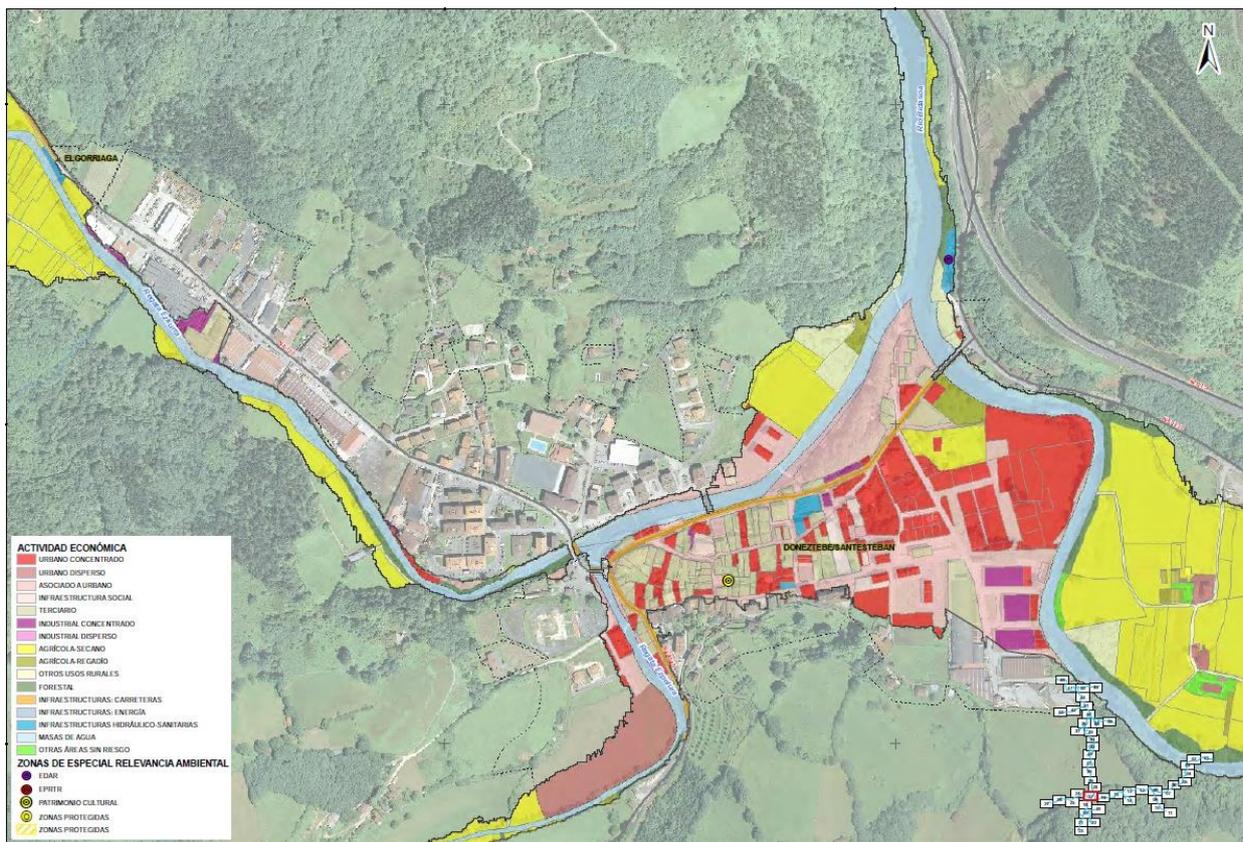
Figura 15. Mapa de usos del suelo, actividades, infraestructuras y servicios para una inundación de 50 años de periodo de retorno.

En el *Apéndice 4*, se adjuntan los planos correspondientes a las afecciones correspondientes a cada una de las probabilidades de inundación.

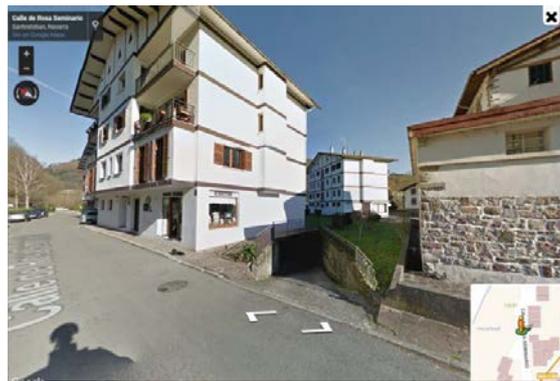
Figura 16. Entrada de sótano en la calle Rosa Seminario. <https://idena.navarra.es>

Las lluvias intensas pueden causar inundaciones en las viviendas aisladas situadas a media ladera y por acumulamiento de agua en los puntos bajos del núcleo de población, cortes de viales y entrada de agua en bajeras y sótanos.

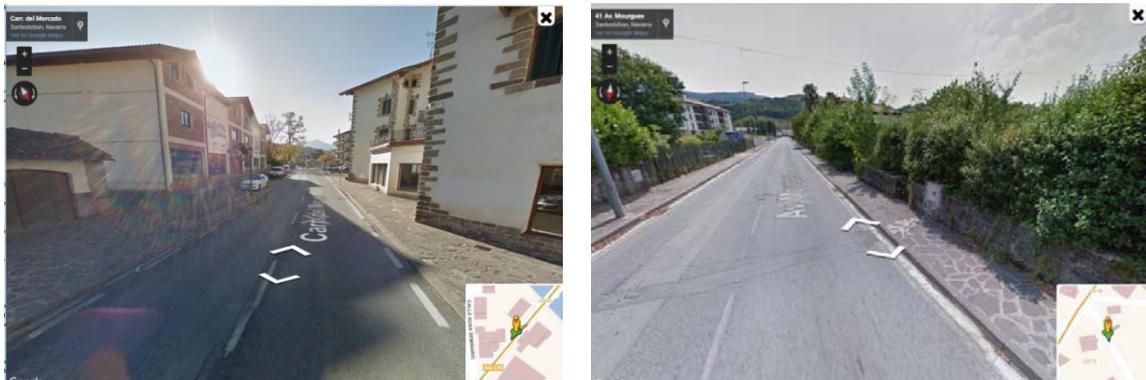
Figura 17. Puntos bajos del casco urbano, calle del Mercado y Avenida de León Mourgues. <https://idena.navarra.es>

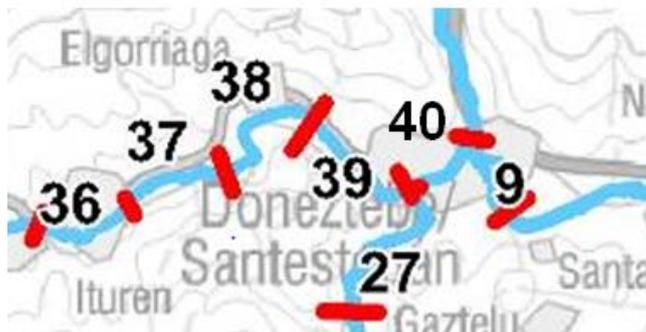
En el entorno de Doneztebe/Santesteban los tramos estudiados se muestran a continuación:

Figura 18. Tramos identificados en los cauces de Doneztebe/Santesteban

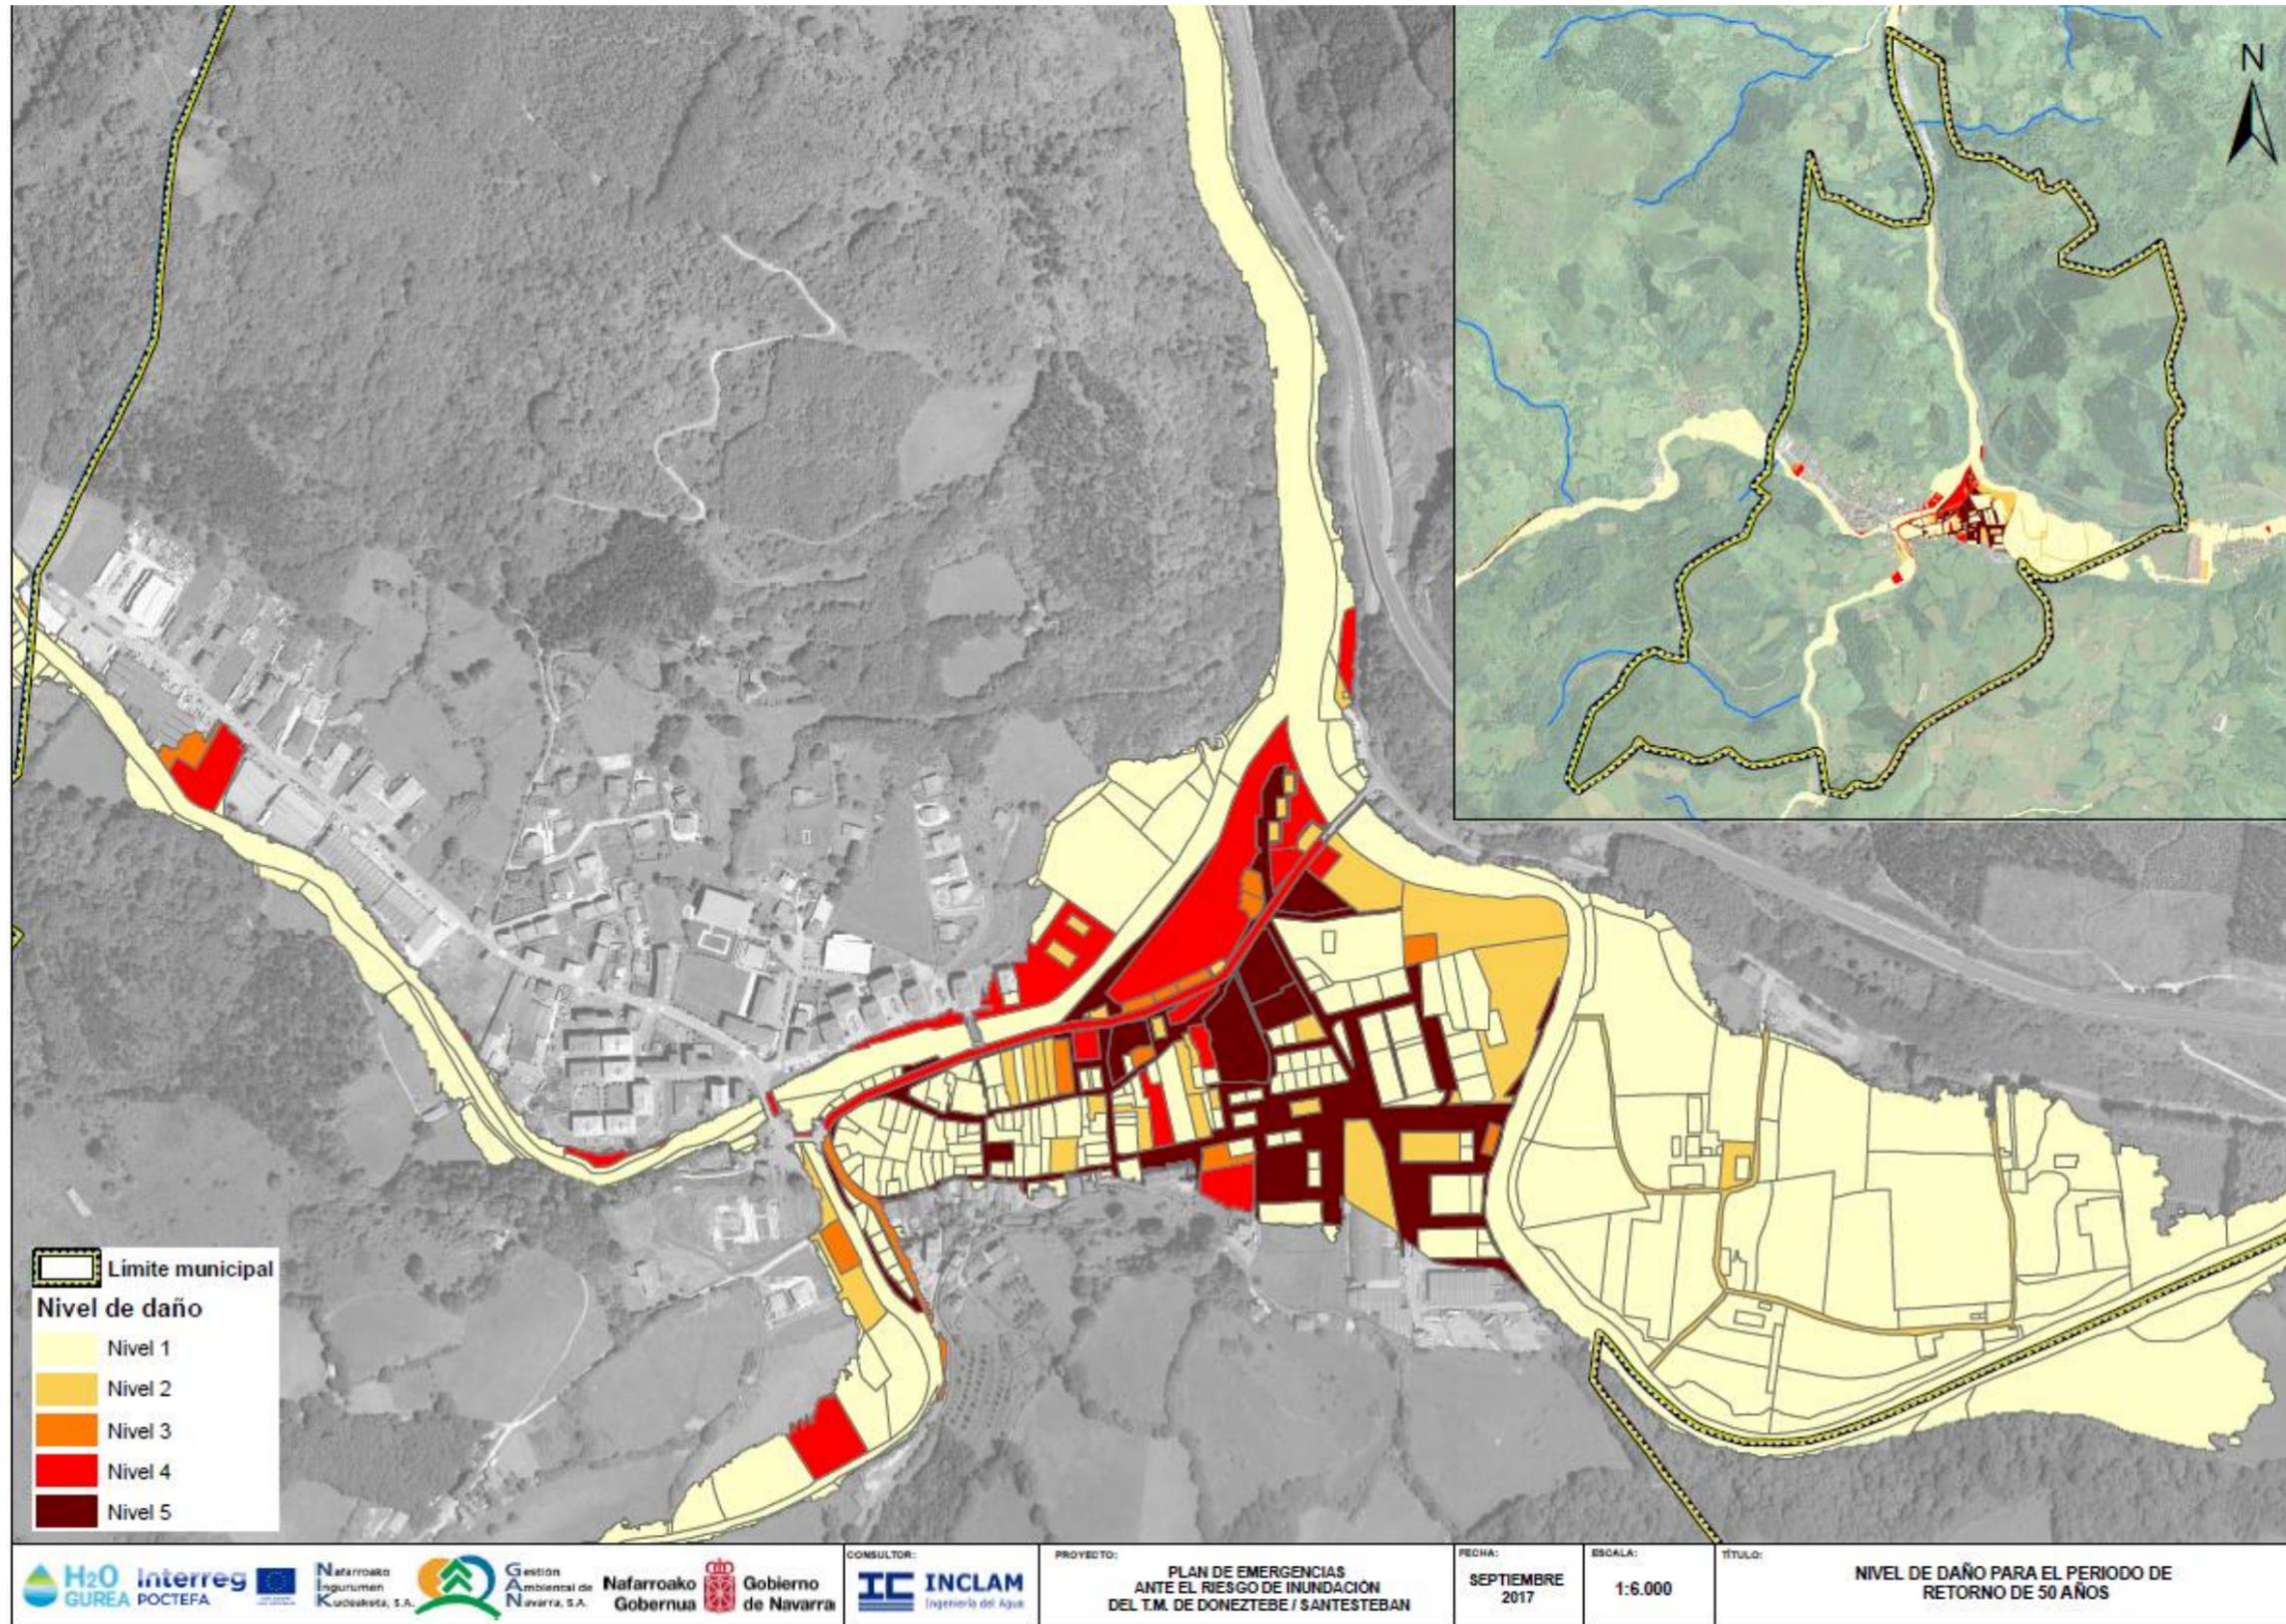
En la siguiente imagen se muestra el nivel de riesgo dentro del caso urbano de Doneztebe/Santesteban para el periodo de retorno de 50 años, que se adjunta en el Apéndice 4:

Figura 19. Nivel de riesgo en Doneztebe/Santesteban por inundación

Según los criterios de la Directriz Básica de Protección Civil, el casco urbano de Doneztebe/Santesteban tiene categoría de riesgo A1, Zona de riesgo alto frecuente. Éstas son aquellas zonas en las que la avenida de cincuenta años producirá graves daños a núcleos urbanos. Dentro del Plan Especial ante el riesgo de inundaciones de la Comunidad Foral de Navarra (2011), existe una zonificación de riesgo específica obtenida aplicando varios criterios. Según esta matriz, Doneztebe/Santesteban no se encuentra clasificado como Término Municipal de riesgo, en el alcance de la Comunidad Autónoma.

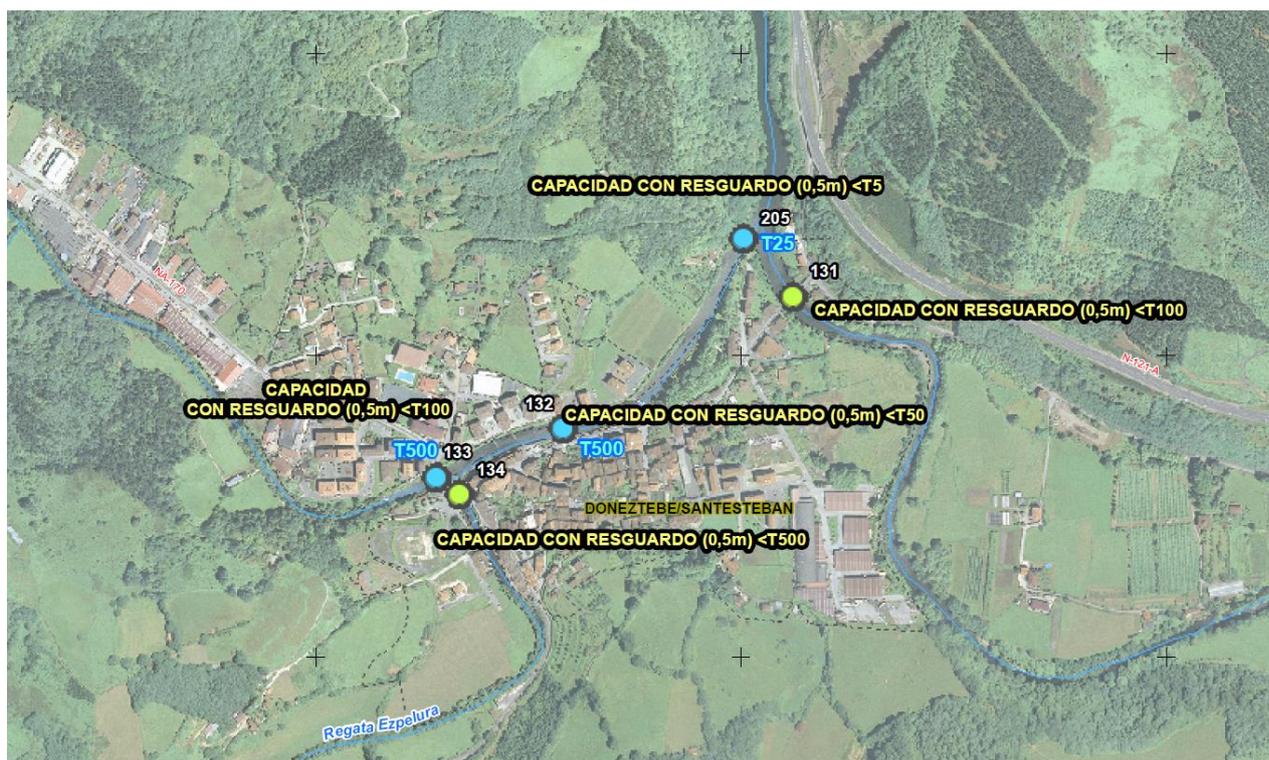
La capacidad de los puentes es una referencia como punto de control de las avenidas, así como el análisis de carreteras que se pueden cortar y que dificultan las tareas de evacuación o de ayuda en la vuelta a la normalidad.

Figura 20. Capacidad de los puentes de Doneztebe/Santesteban.

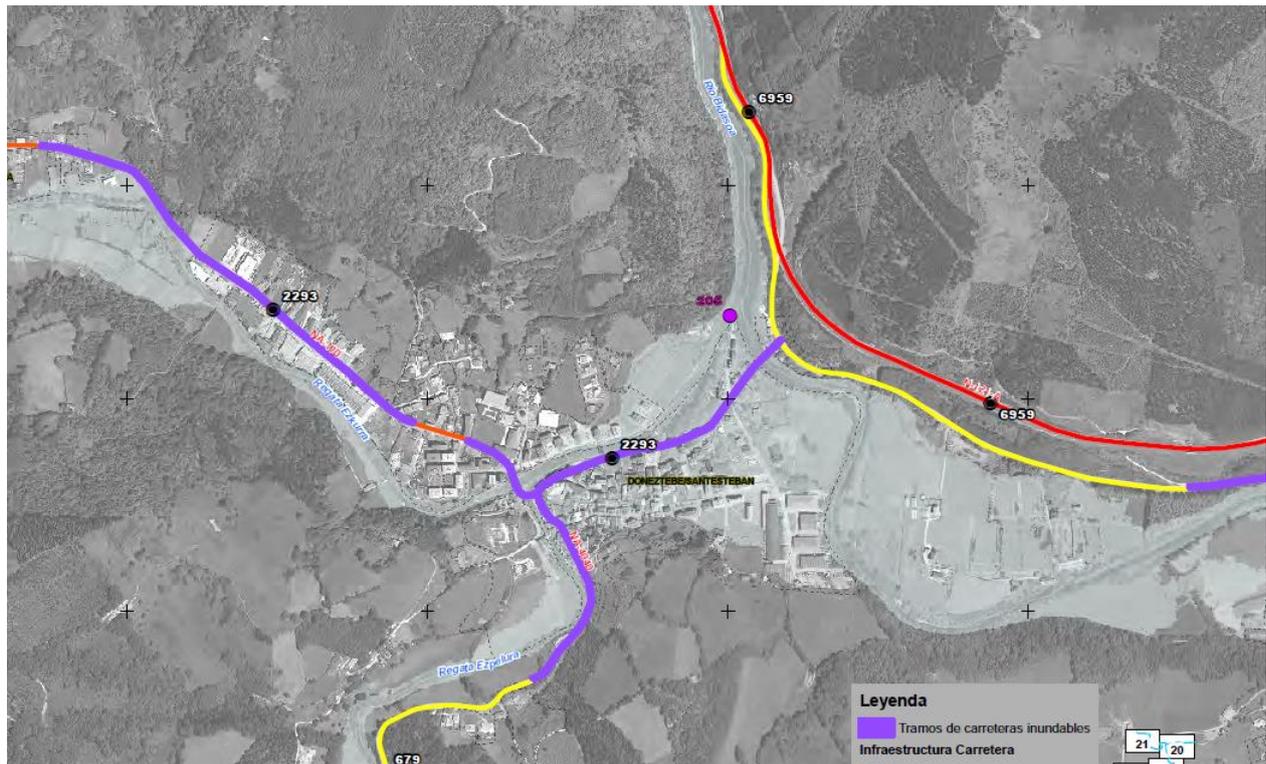
En cuanto a los viales, en el estudio de la cuenca del Bidasoa, también se identificaron las carreteras que quedarían cortadas por las avenidas. El plano se adjunta en el Apéndice 5. Para un periodo de retorno de 25 años, solo quedarían afectados los viales situados en el casco urbano histórico.

Figura 21. Viales inundados en Doneztebe/Santesteban.

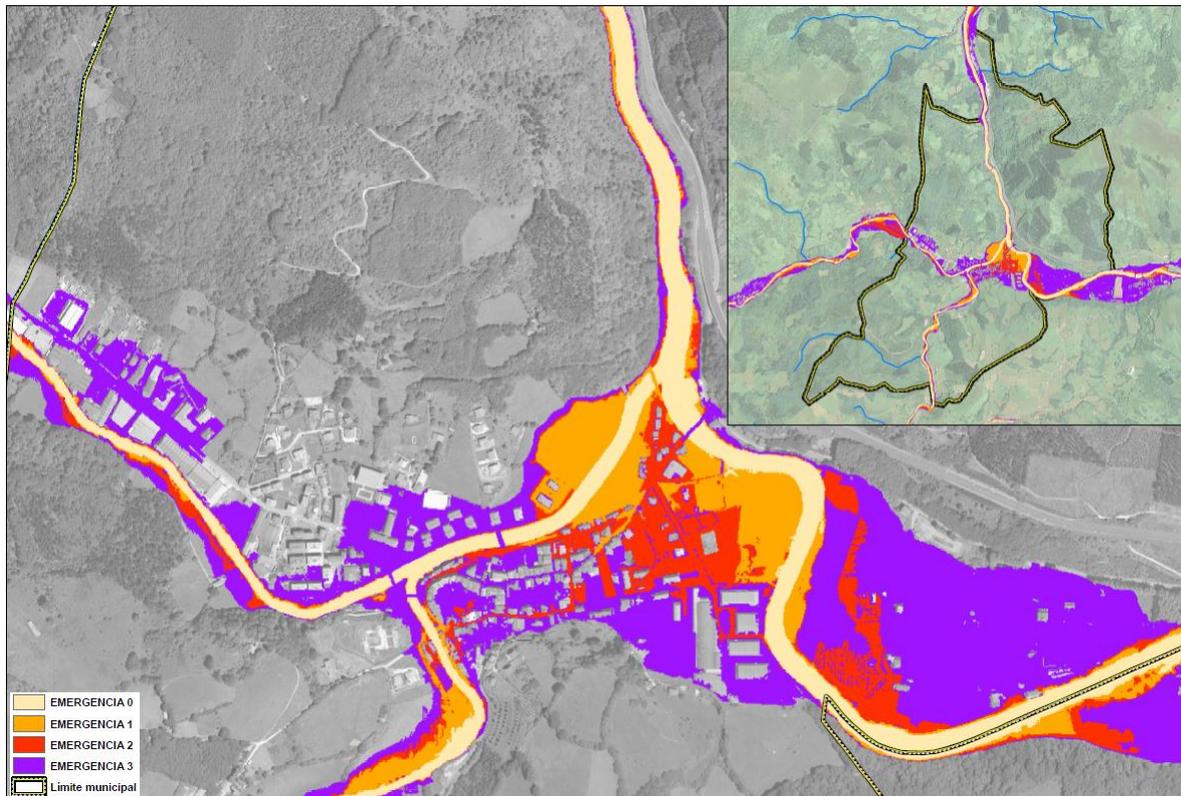
En el Apéndice 5 se adjunta la zonificación correspondiente a los distintos niveles de emergencia.

Figura 22. Zonificación de zonas en riesgo según niveles de emergencia.

FASE EMERGENCIA	Periodo de retorno Zona Inundable
PRE-EMERGENCIA Previsión de lluvias intensas que pueden producir embalsamientos importantes	T<2.33
EMERGENCIA 0 Balsas de agua en el entorno de la antigua estación del ferrocarril, puntos bajos. Al límite de la capacidad de cauce, sin desbordar.	T=2.33
EMERGENCIA 1 Desbordamientos con daños generalizados en las zonas ribereñas y puntos bajos, si bien estos daños no pueden catalogarse como graves.	T=10
EMERGENCIA 2 Desbordamientos con daños generalizados en las zonas ribereñas y puntos bajos, daños graves. Se recibe aviso de que se ha activado el Plan Especial de Emergencias ante el riesgo de inundaciones de la Comunidad Foral de Navarra y se ha declarado el escenario 2 o superior.	T=25
EMERGENCIA 3 Inundación generalizada en todo el casco urbano, incluyendo la margen izquierda del río Ezkurra. Emergencias en las que ha sido declarado el interés nacional	T=50 y mayores
